Das Nürnberger 3-Liter-Haus

Jean-Paul-Platz 4

Sanierungsdokumentation

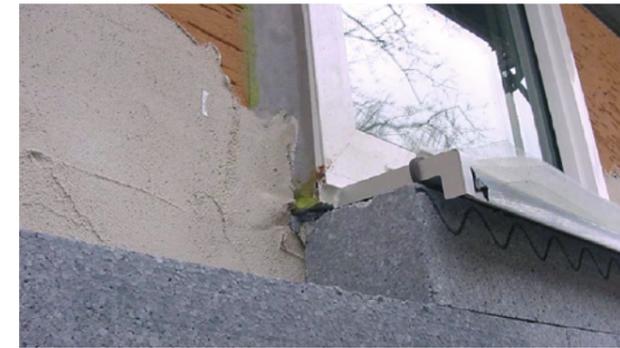
WDVS 20 cm dick – luftdichter Anschluss an das Fenster 9

Die aus Vollziegeln gemauerten Außenwände in einer Gesamtdicke von 41 cm weisen im Zustand vor der Sanierung einen U-Wert von 1,4 W/(m²K) auf. Sie wurden mit einem Wärmedämmverbundsystem (WDVS) mit einer Dämmdicke von 20 cm versehen. Dabei wurde spezialbehandeltes Polystyrol mit Wärmeleitfähigkeitsgruppe 035 verwandt, die bei einer sehr niedrigen Rohdichte von 15 kg/m³ durch Zusatz von Graphit bei der Herstellung erreicht wird. Der resultierende U-Wert beträgt 0,15 W/(m²K). Die erhöhte Dämmstärke war ohne Probleme realisierbar. Mehraufwand ergab sich allerdings aus dem sehr unebenen Untergrund.

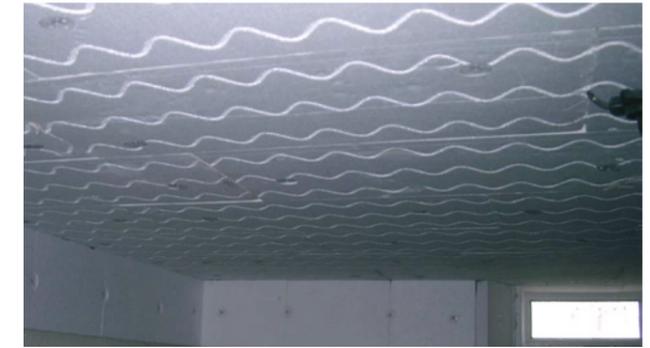
Dämmung der KG-Decke und Wärmebrückenreduktion an den Wänden

Die Kellerdecke besteht aus Stahlbetonträgerdecken mit eingehängten Betonhourdis. Die Kellerhöhe betrug etwa 2,15 m, was eine maximale Dämmdicke von 14 cm in Form von PS-Dämmung WLG 035 ermöglichte. In den Flurbereichen wurde aus brandschutz-technischen Gründen Mineralwolle verwendet. Die Oberflächen wurden verspachtelt mit eingelegtem Glasfasergewebe. Der U-Wert wurde von $0,88 \text{ W}/(\text{m}^2\text{K})$ auf $0,19 \text{ W}/(\text{m}^2\text{K})$ verbessert.

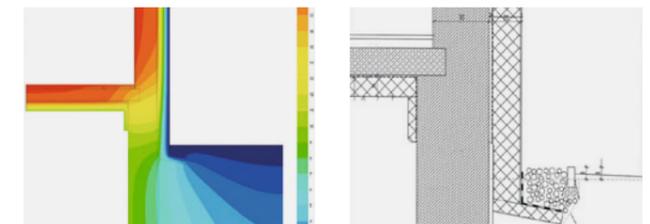
Sockelbereich Keller-Außenwand: Die Dämmung wird aus Kostengründen nur 25 cm tief ins Erdreich eingebunden, ergänzend wird eine nach außen verlaufende Frostschräge verlegt; der Wärmebrückendurchgangskoeffizient beträgt $\gamma_a = 0,134 \text{ W}/(\text{mK})$.

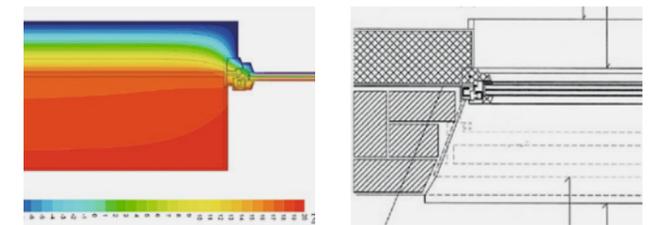
Fenster: Wärmebrücke vergleichbar einer Neubau-Situation $\gamma_a = 0,017 \text{ W}/(\text{mK})$ beim seitlichen Anschluss; der untere Bereich zum Fensterblech weist $\gamma_a = 0,030 \text{ W}/(\text{mK})$ auf.

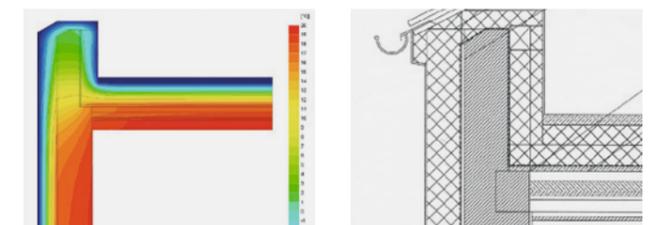
Kniestock: durch vollständiges Umdämmen des Kniestocks mit einer Dicke von seitlich 20 cm und oberhalb 10 cm ergibt sich ein äußerst günstiger Wärmebrückendurchgangskoeffizient: $\gamma_a = 0,056 \text{ W}/(\text{mK})$.

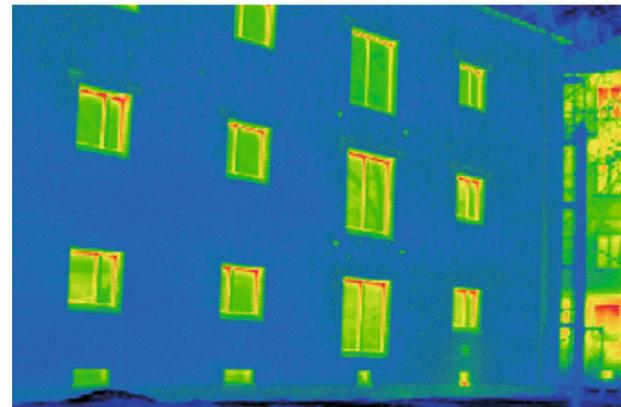
Thermografie der Südfassade kurz vor Fertigstellung und vor der Balkonmontage

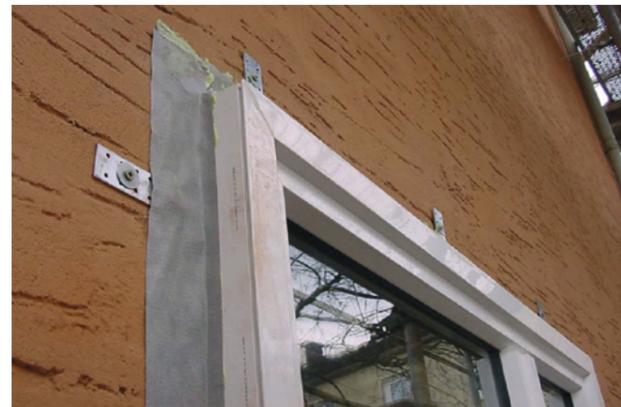
Luftdichtung der Fenster außenwandbündig

Die **Außenwand** kann nicht als luftdicht angesehen werden, weil die dichtende Innenputzschicht an zahlreichen Stellen unterbrochen wird. Das betrifft sowohl die Durchdringungen von Elektroinstallationen als auch Risse im Innenputz. Vor allem ist jedoch der gesamte Bereich des Deckenaufagers

der Holzbalkendecken unverputzt, so dass in diesem obendrein geschwächten Bereich die Gefahr von Undichtheiten sehr hoch ist. Da im Innenbereich keine Maßnahmen durchgeführt werden konnten, blieb als einzige Lösung die Ausführung der luftdichtenden Ebene an der Außenseite der Wand. Dazu wurde das Wärmedämmverbundsystem vollflächig verklebt bzw. vor dem Kleben eine vollflächige Spachtelung aufgetragen.

Fensteranschlüsse konnten sehr einfach in diese Luftdichtungsebene eingearbeitet werden durch Einspachteln der Fensterverklebung, die mit vlieskaschiertem Butylklebeband auf den bestehenden Außenputz ausgeführt wurde. Unebenheiten im Mauerwerk und poröse Putzoberflächen

wurden mit einem feuchte- und temperaturbeständigen Zusatzkleber ausgeglichen. Mit dem Mörtel des Wärmedämmverbundsystems wurde das Klebeband zudem eingeputzt.

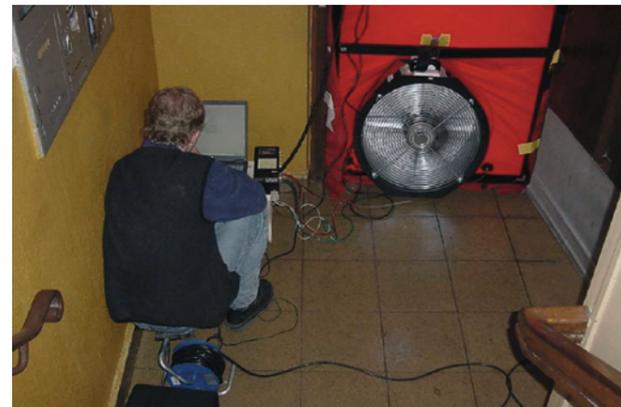
Auf Grund nicht ausreichender Erfahrungswerte war es nicht möglich, im Planungsstadium einen fundierten n50-Zielwert festzulegen. Im Vorfeld wurde ein Blower-Door-Test durchgeführt, der für das Gesamtgebäude zu n50 = 4,9 h⁻¹ führte. Die drei übereinanderliegenden Wohnungen auf der Ostseite wurden einzeln gemessen und erbrachten folgende Werte: Wohnung EG: n50 = 4,2 h⁻¹; Wohnung 1. OG: n50 = 6,2 h⁻¹; Wohnung 2. OG: n50 = 9,9 h⁻¹ [AnBUS 2002]. Daraus lässt sich ableiten, dass einerseits der Übergang zum Dachboden eine besondere Leckagequelle darstellt und zudem zwischen den Wohnungen relativ hohe Undichtigkeiten bestehen.

Blower-Door-Messung – n50 vorher 4,9 h⁻¹; nachher 0,35 h⁻¹

Der Zeitpunkt des zweiten **Blower-Door-Tests** wurde so gewählt, dass die Montage der Fenster sowie die frisch verlegte PE-Folie auf dem Dachboden überprüft und nachgearbeitet werden konnten. Während bei den Fenstern nahezu keine Undichtheit festgestellt werden konnte, war im Dachbodenbereich Nacharbeit erforderlich. Es wurde Überdruck in der jeweils darunterliegenden Wohnung mit geringen 15 Pascal erzeugt, um die Folie nicht gar zu weit abheben zu lassen. Mittels IRThermografie konnten dann zielgerichtet die Leckagen geortet und weitestgehend geschlossen werden. Die abschließende Messung des Gesamtgebäudes ergab einen hervorragenden n50-Wert von 0,55 h⁻¹ und einige Hinweise zur weiteren Abdichtung der Hülle [PHI 2003]. Bei der Schlussabnahme wurde ein n50-Wert von 0,35 h⁻¹ erzielt [AnBUS 2003].

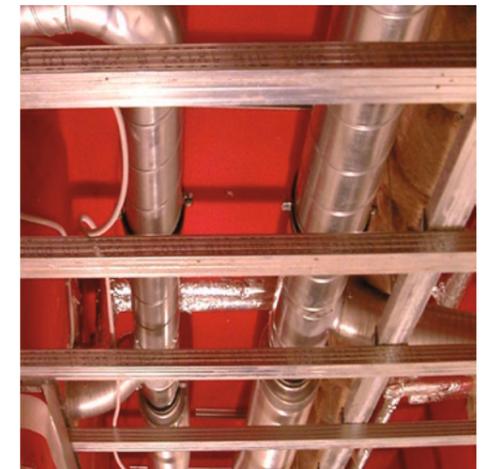
Lüftungs- und Heizleitungen unter Flurdecke

unterstützung führen. Die Verteilung der Heizleitungen erfolgte parallel zu den Lüftungsleitungen im Deckenbereich der Flure. Die Leitungen werden auf Putz an den Innenwänden der Räume nach unten zum Heizkörper geführt. Die Bäder befinden sich an den diametral entgegengesetzten Enden des Gebäudes. Zur Minimierung der Zirkulationsverluste wurden die Verteil- und Zirkulationsleitungen im Mittel mit 10 cm Wärmedämmung versehen und zudem vollständig im beheizten Bereich geführt. Alle Bäder wurden neu an die zentrale Warmwasserversorgung angeschlossen. Eine Badsanierung erfolgte nur im Rahmen der individuellen Mietersanierung mit gesonderter Kostenumlage.
