Energetische Modernisierung und Umbau Kollwitzstraße 1-17

Sanierungsdokumentation

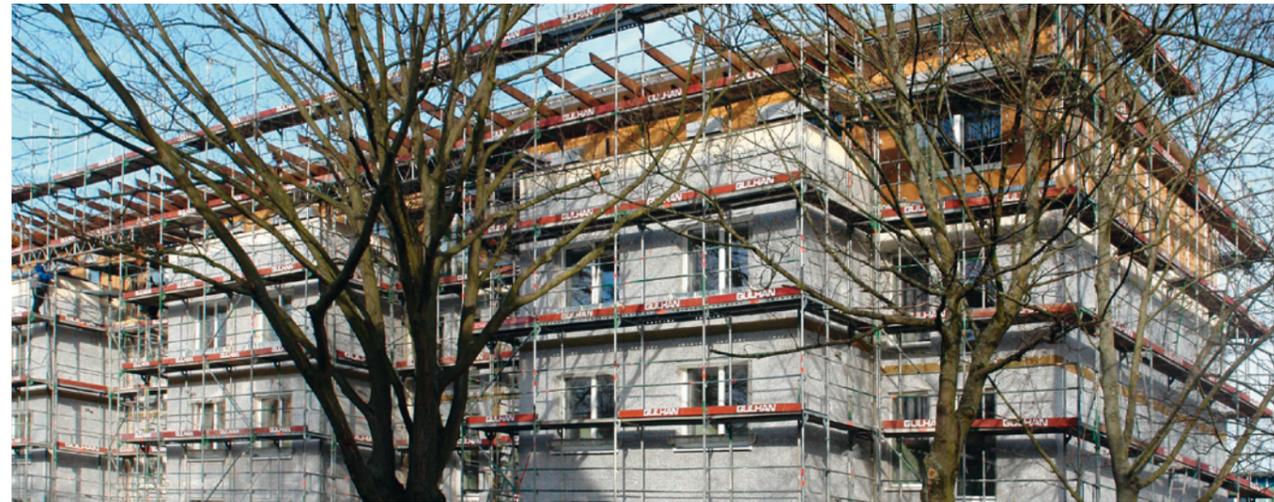
Anbringen des Wärmedämmverbundsystems auf der Südseite

Die Außenwand weist im unsanierten Zustand einen U-Wert von $1,3 \text{ W}/(\text{m}^2\text{K})$ auf. Im Zuge der Sanierung wurde durch ein Wärmedämmverbundsystem (WDVS) mit 20 cm bzw. 24 cm Dämmdicke und 40 cm im Dach ein U-Wert von $0,15 \text{ W}/(\text{m}^2\text{K})$, im Vorbau von $0,14 \text{ W}/(\text{m}^2\text{K})$ und im Dachgeschoss von $0,12 \text{ W}/(\text{m}^2\text{K})$ erreicht.

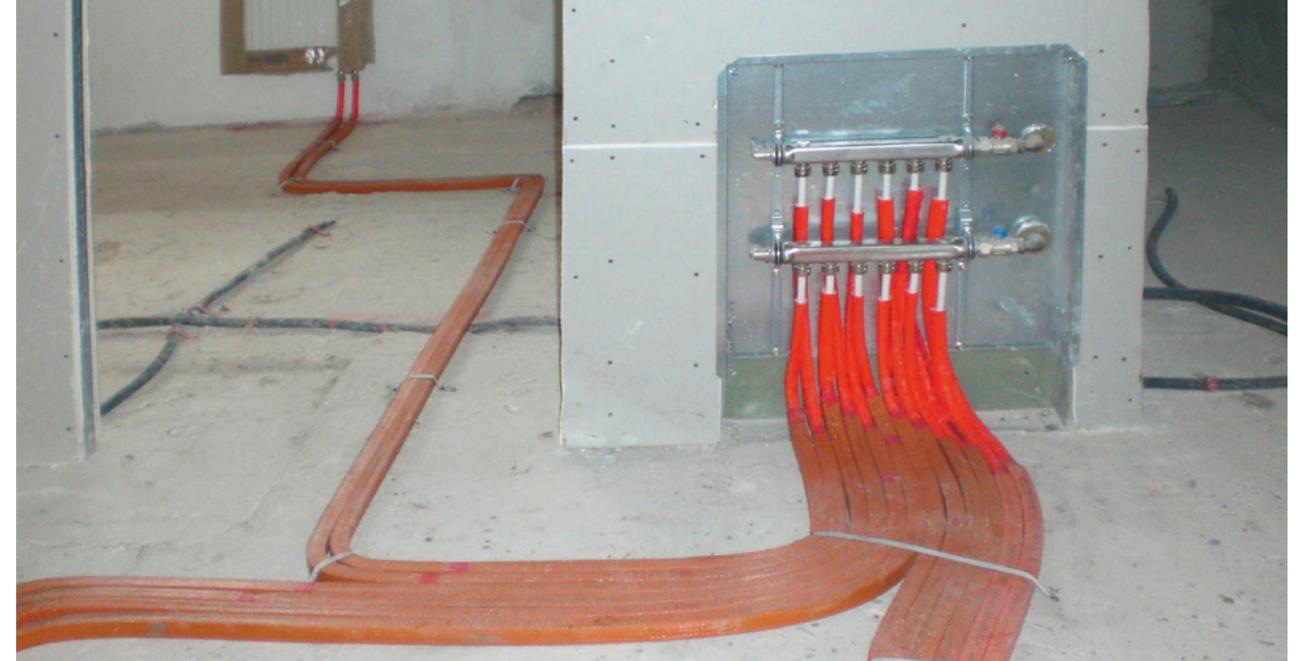
Heizverteiler in den Wohnungen

Die Heizung und Trinkwasserversorgung des Gebäudes erfolgte durch den Anschluss an das Nürnberger Fernwärmenetz, das mit einem rechnerischen Primärenergiefaktor von 0,0 einen hervorragenden Wert aufweist. Eine zentrale Übergabestation sorgt in Verbindung mit einem Warmwasserspeicherladesystem für einen günstigen Anschlusswert. Innerhalb der Wohnungen wurde jeweils ein Verteiler im Flurbereich installiert.

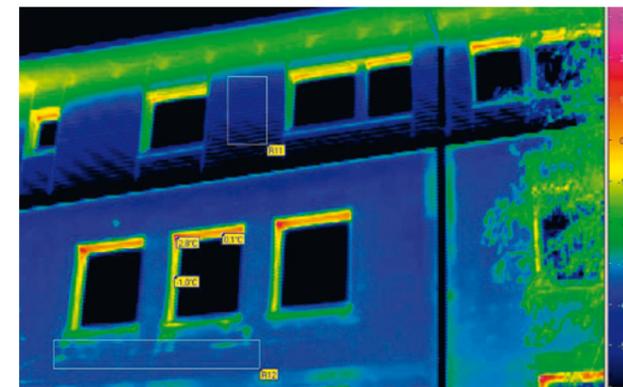
Nach Abschluss der Arbeiten ist die Qualitätssicherung von essentieller Wichtigkeit. Erst durch eine Thermografie und verschiedene Blower-Door-Tests können noch bestehende Wärmebrücken und Luftlöcher erkannt und nachgebessert werden.

Thermografie der Nordfassade
