Das Nürnberger 3-Liter-Haus

Jean-Paul-Platz 4

Sanierungsdokumentation

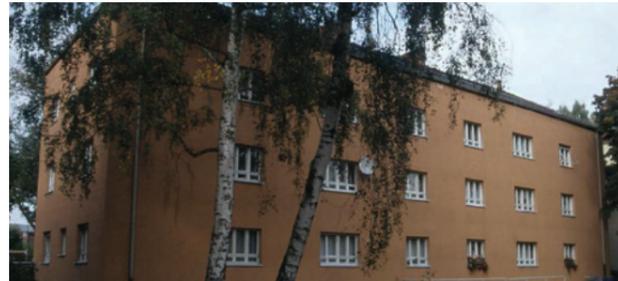
Vor der Sanierung

Das Mehrfamilienhaus am Jean-Paul-Platz 4 mit sechs Wohnungen à 149 m² Wohnfläche wurde 1930 gebaut. Die wesentlichen Konstruktionsmerkmale des Gebäudes sind Außenwände aus Vollziegel, Geschossdecken als Holzbalkendecken mit Fehlböden und die Kellerdecke aus Betonhourdis. Der Dachboden ist nicht ausgebaut.

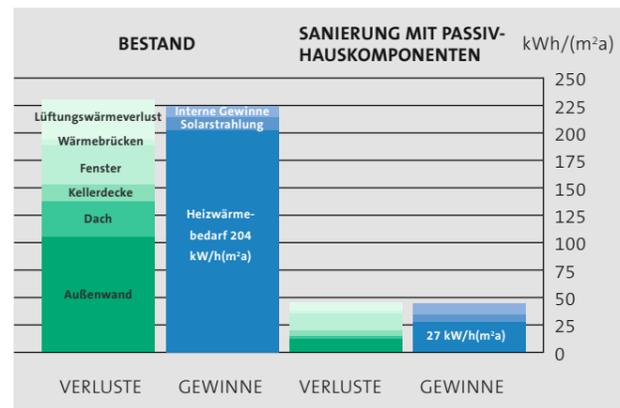
Der Heizwärmebedarf (Berechnung nach PHPP/EN 832) betrug vor der Sanierung 204 kWh/(m²a) und wird durch die Maßnahmen auf 27 kWh/(m²a) gesenkt. Aus primärenergetischer

Energiebilanz und Heizwärmebedarf – vor und nach der Sanierung

Sicht und hinsichtlich der CO₂-Reduktion wird der Faktor 10 überschritten. Die Maßnahmen amortisieren sich energetisch nach wenigen Jahren.
